IZVJEŠĆE O PROVEDENIM ARHEOLOŠKIM ISTRAŽIVANJIMA

**LOKALITET U ULICI MAESTRA ĐELA JUSIĆA br. 34 U DUBROVNIKU
k. č. 1569/1 k.o. Dubrovnik**

Jung Jusić
omega
engineering d.o.o.

Dubrovnik, ožujak 2020.

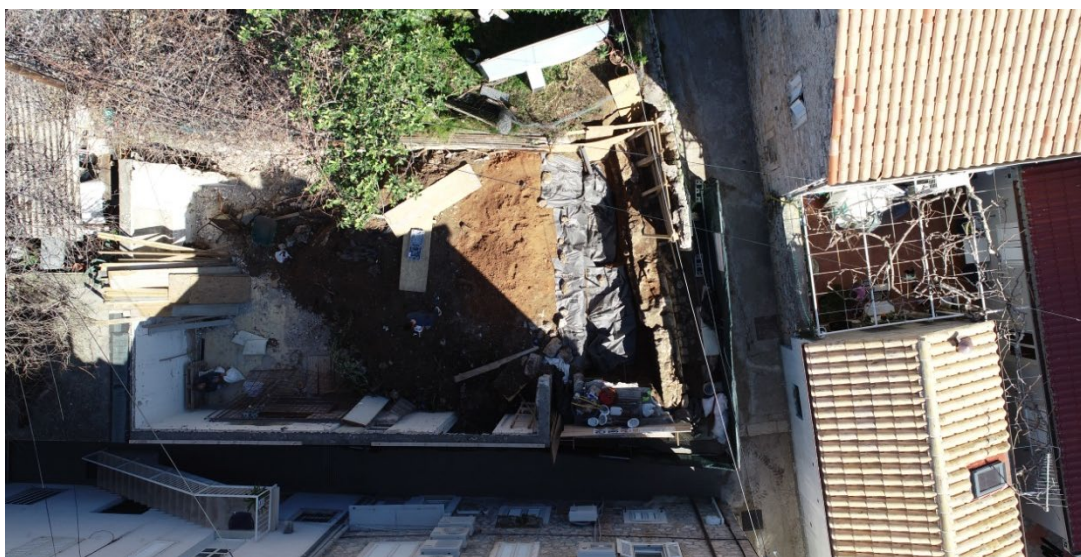
Zračni snimak istraženog prostora

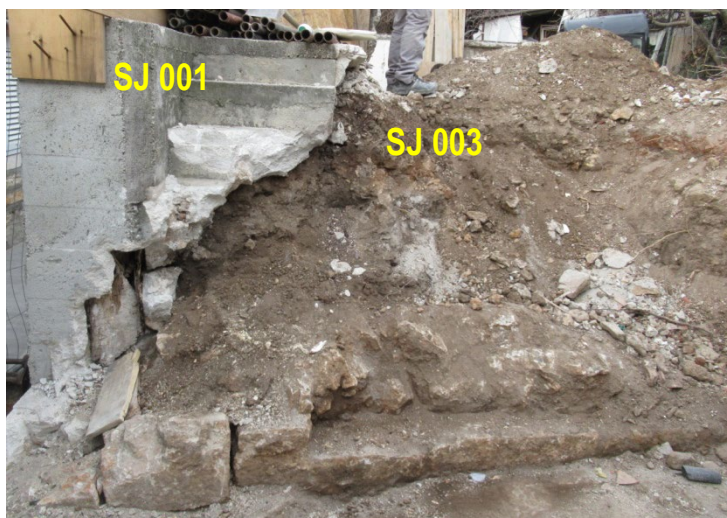
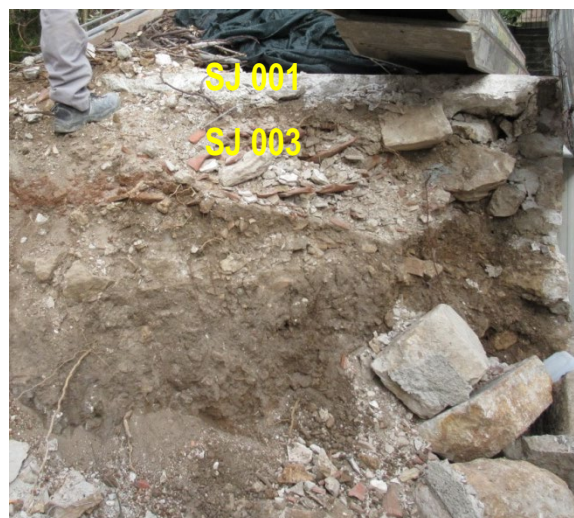
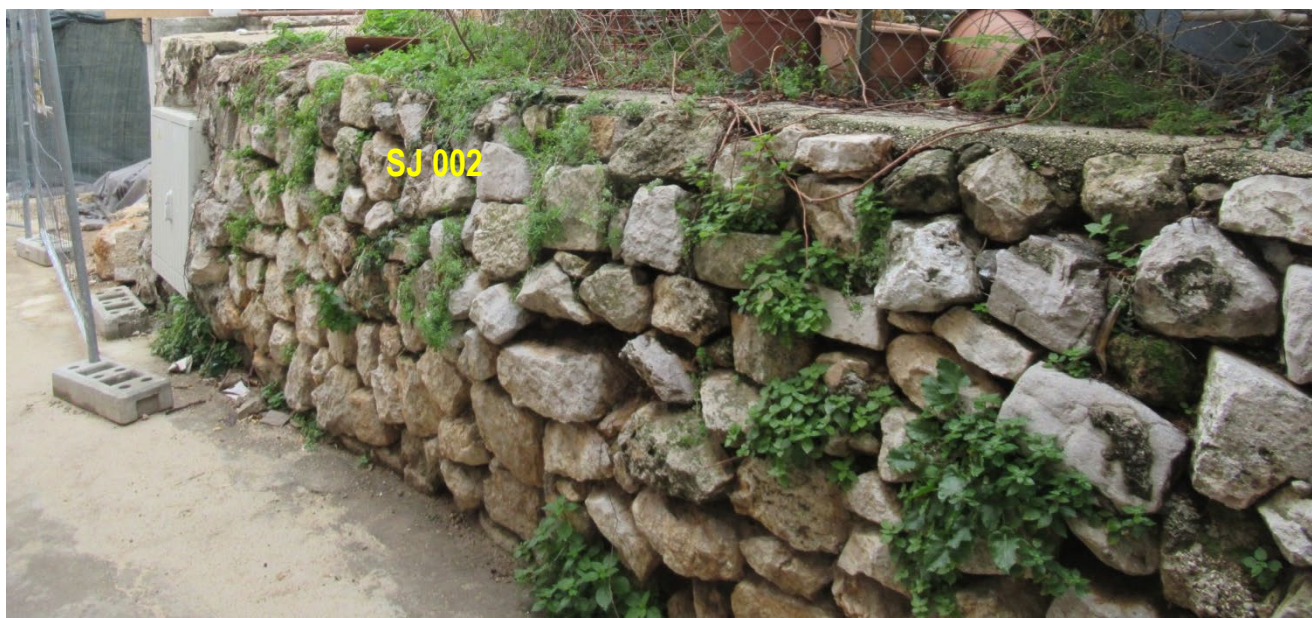
Zatečene armirano betonske konstrukcije zida i ploče građevine te vanjskog betonskog stubišta s pločom podesta, deb. 8 cm, označene su kao SJ 001. Zatečeni ogradni zid prema Ulici maestra Đela Jusića, podignut vjerojatno tijekom 20. stoljeća kao suhozid ali s djelomičnom ispunom od produžnog morta kojim je obrađena i gornja površina, kao SJ 002, a zatečeni sloj recentnog građevinskog štuta, vidljiv u presjeku terena, kao SJ 003.

Zatečeno stanje lokaliteta s označenim stratigrafskim jedinicama na jugozapadnom (gore lijevo), sjevernom (gore desno) i istočnom potezu recentnog "suhozida" (dolje)

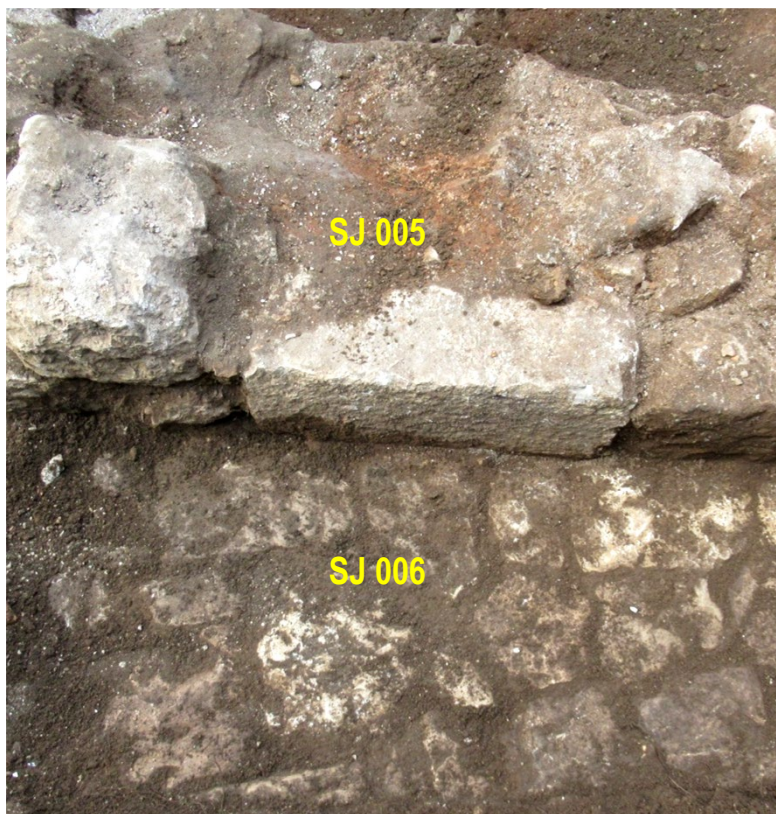
Nakon uklanjanja južnog dijela današnjeg ogradnog kamenog "suhozida" parcele (SJ 002), otkriveni su, na koti +21,94 m n.v., ostaci izvornog ogradnog zida uz ulicu (SJ 005), gotovo istog smjera kao što je i pružanje recentnog, djelomično uklonjenog "suhozida" (SJ 002). Izvorni zid (SJ 005) je izmaknut cca 50 cm prema zapadu pa se može zaključiti da je istočna tj. današnja Ulica maestra Đ. Jusića, bila šira o čemu svjedoči i pažljivo postavljeno popločenje kamenim kvadrima (SJ 006) uz dio istočnog poteza zida.

Popločenje kamenim kvadrima (SJ 006), koji su pažljivo postavljani uz istočni potez zida (SJ 005)

Nakon demontiranja toga zida potrebno je pažljivo istražiti i konzervatorski dokumentirati nastavak i trasu kamenog popločenja (SJ 006) ispod zida jer se radi o pločniku izvorne komunikacije prema crkvi. Prilikom ponovnog podizanja zida potrebno je popločenje trase prethodno zaštititi folijom da se izbjegne izravni kontakt veziva i zida sa starim pločnikom.

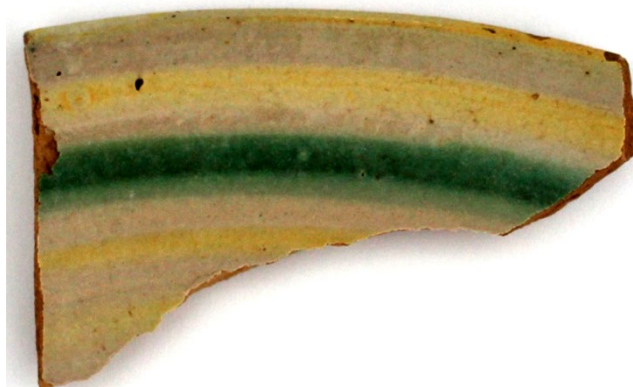
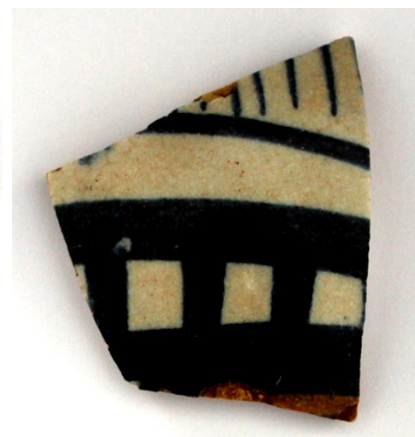
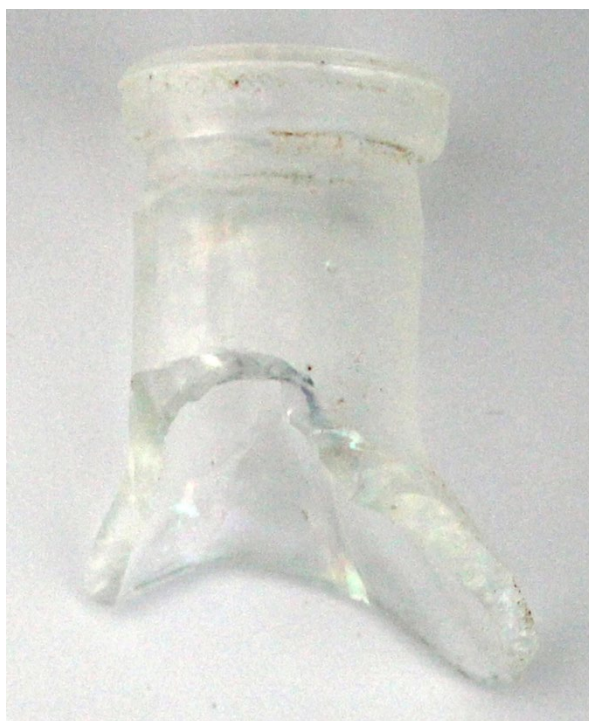
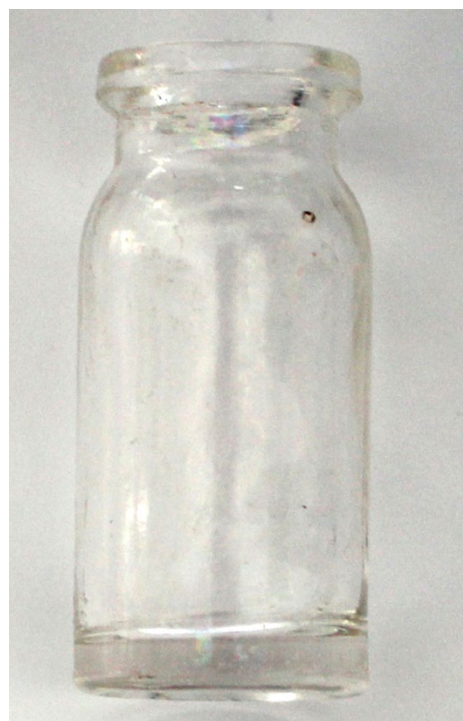
Ulomci keramike (gore) i stakla (dolje) otkriveni u sloju tamno smeđe zemlje (SJ 008)

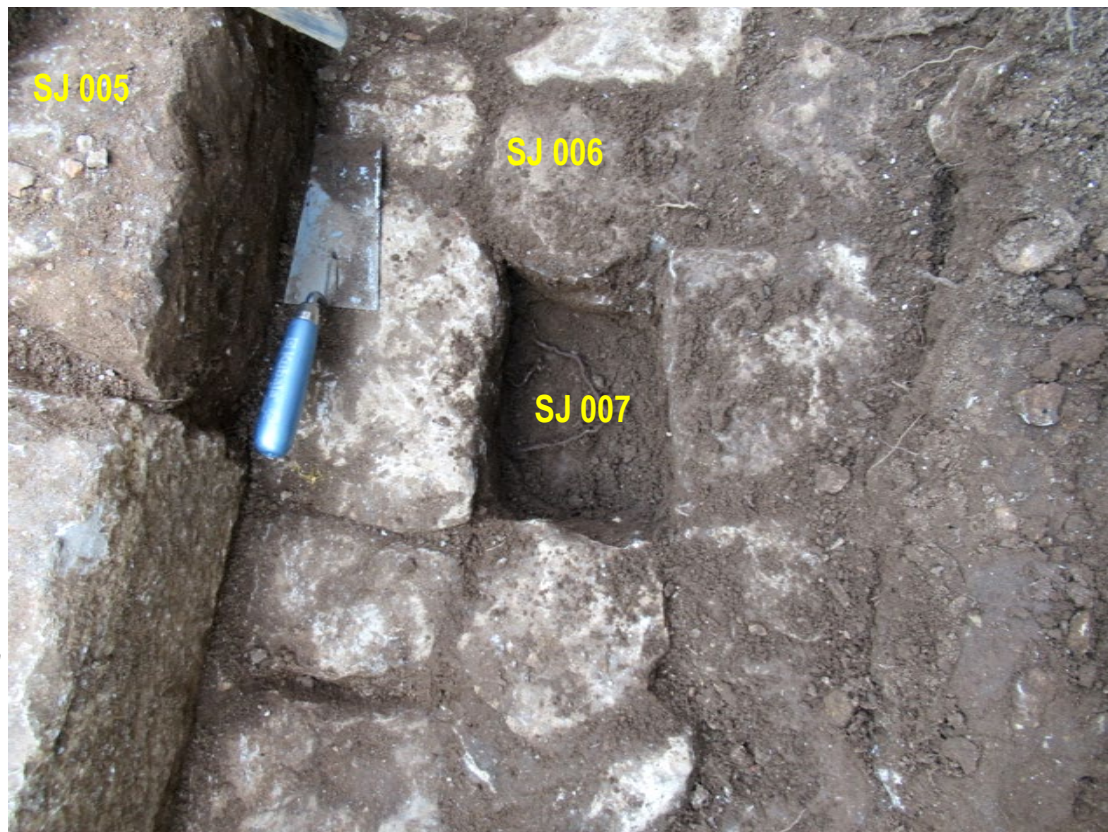
Na dijelu između zida SJ 005 i današnjeg ogradnog "suhozida" parcele (SJ 002), na neznatno nižoj razini od oko 5–8 cm ispod današnjeg betonskog, recentnog poda ulice, ustanovljeni su ostaci izvornog kamenog poda ulice na koti +21,41 m n.v. Taj pod, označen kao SJ 006, je izveden nepravilnim, grubo klesanim kamenim kvadrima, prosječne deb. oko 12 cm, koji su položeni na poravnati sloj pijeska i zemlje (SJ 007), kako je otkriveno nakon uklanjanja jednog elementa koji je zatim ponovo vraćen na izvorno mjesto. Kameni kvadri su povezani svijetlom vapnenom žbukom u širokim razmaknutim fugama pa je tako obrađena površina jedna vrsta pravilnije "kaldrme".

Izvorno ulično popločenje kamenim, nepravilnim kvadrima (SJ 006) koji su položeni u poravnati sloj pijeska i zemlje (SJ 007)

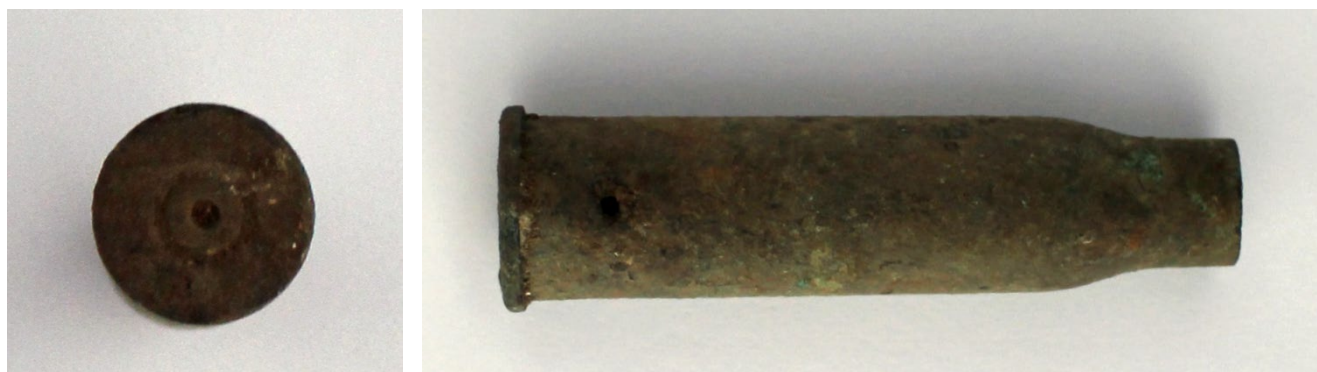
Na središnjem dijelu, uz zapadni potez zida (SJ 005), u stratumu sterilne crvenice sa sitnim kamenčićima, vrlo je začudan izolirani nalaz čahure ispaljenog metka vatrenog oružja iz 20. stoljeća, na koti +21.08 m n.v., što može upućivati na zaključak da je taj dio recentno prekopan.

Čahura ispaljenog metka, prva pol. 20. stoljeća

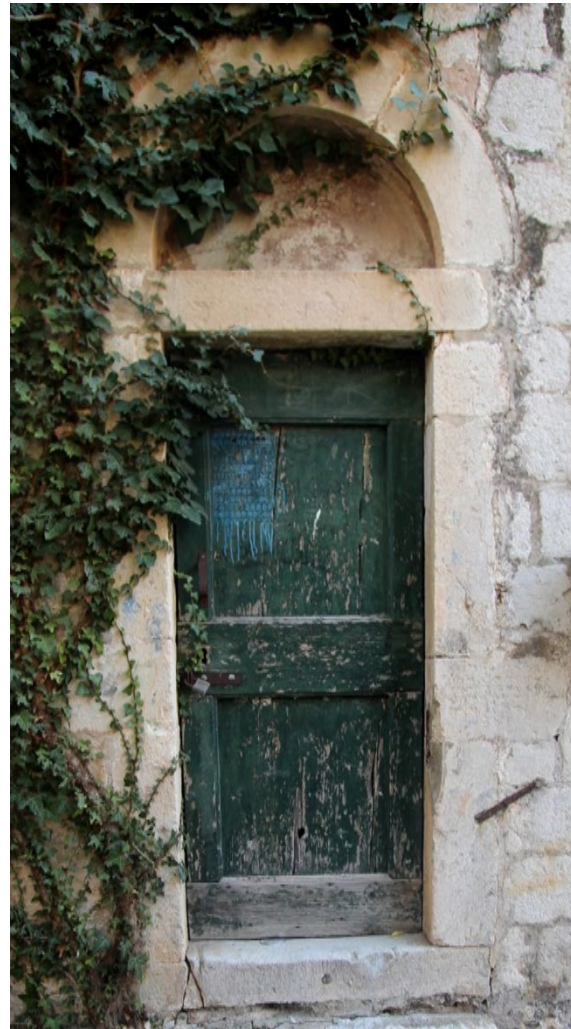
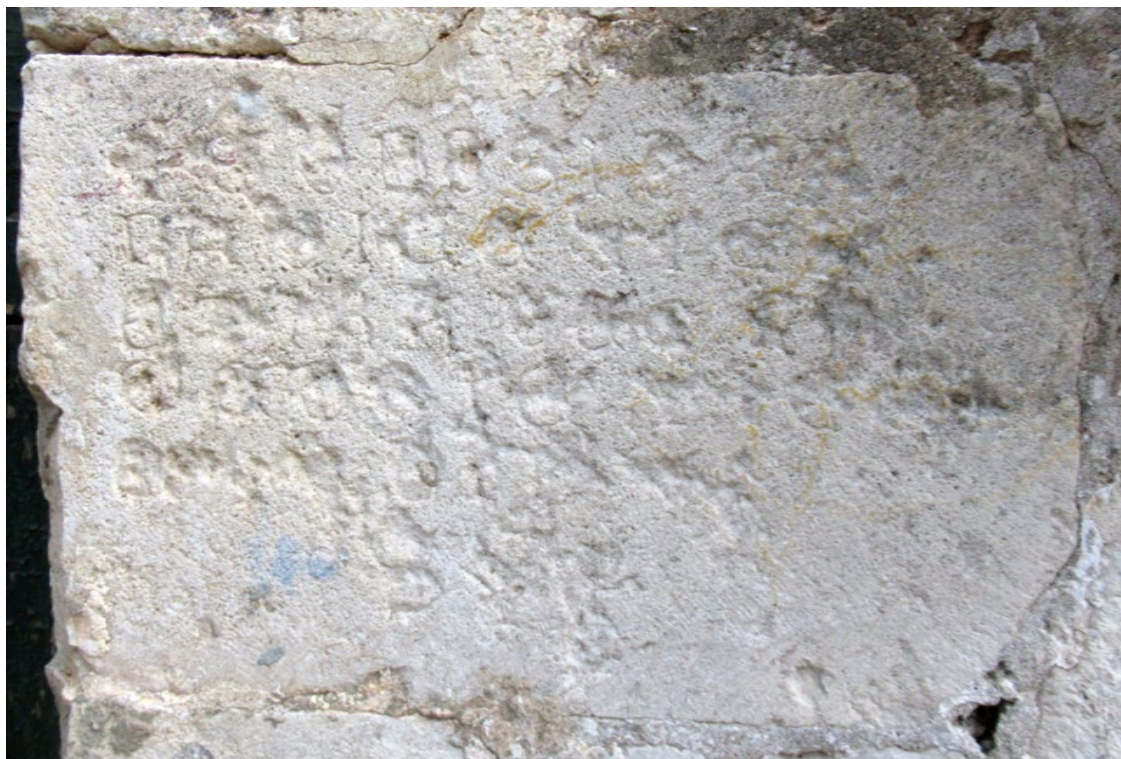
Jednostavna preslica (desno, portal (sasvim desno) i kameni blok desnog dovratnika s natpisom (dolje)

crkve. O tome svjedoče dovratnici portala koji su oblikovani od nekoliko nejednakih, površno ugrađenih, kamenih blokova među kojima je i jedan s prilično pohabanim, dijelom i preklesanim natpisom, koji je uzidan u desni dovratnik. Vjerojatno je samo kameni okvir polukružne, renesansne lunete postavljen u vrijeme obnove kada je, prilikom završetka pročelja i dvostrešnog krova postavljena i jednostavna preslica.

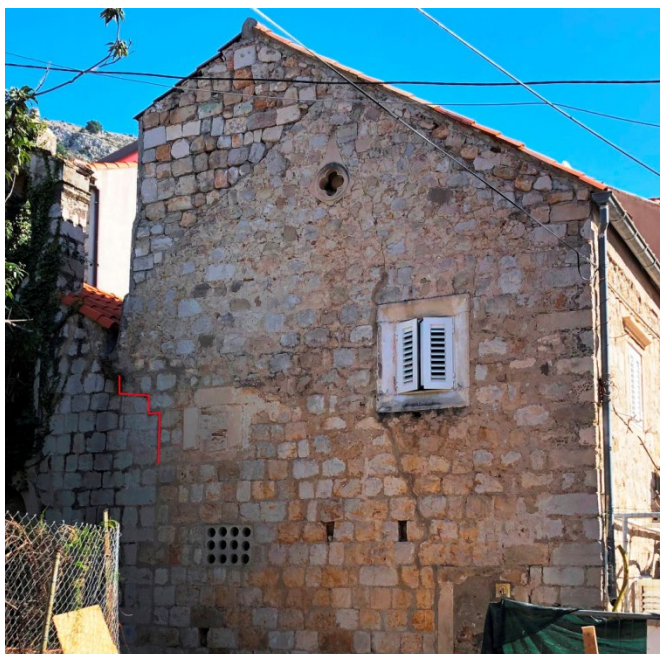
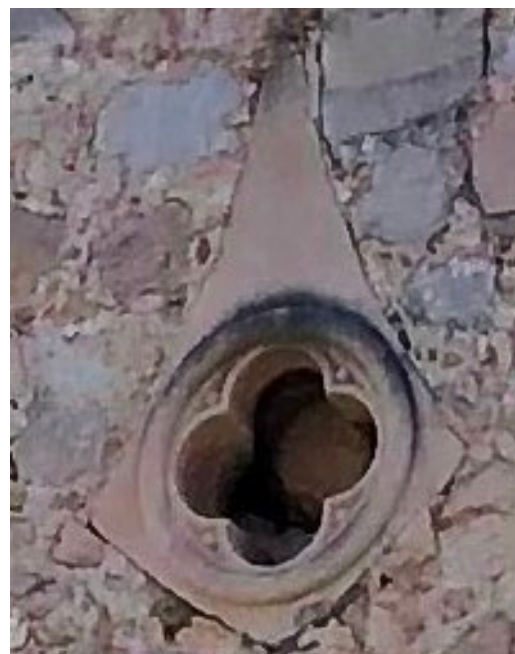
Gore: Detalj katastarske karte iz 1837. (lijevo) i rektifikacija istog dijela predgrađa (desno); dolje: crveno označeno spajanje zida crkve i susjedne, južne kuće (dolje) koja, u zabatnom zidu ima ugrađen kamen s četverolisnom rozetom (desno)

Izdružena, pravokutna crkva s polukružnom apsidom je ucrtana i na katastarskoj karti iz 1837. godine i označena brojem 669. Uz južni zid te crkve ucrtana je i kuća s katastarskim brojem 668 koja je tada vlasnički pripadala crkvi, kako je označeno na istoj karti. Te su dvije građevine obnovljene u istom periodu, što se može zaključiti prema načinu spajanja njihovog zapadnog pročelja. Tada je zasigurno u zabatni zid kuće ugrađena i kamena četverolisna rozeta koja je vjerojatno pripadala ranijoj crkvi sv. Lazara. Sve navedeno upućuje na pretpostavku da je kuća uz južno pročelje crkve mogla biti prvi hospicij sv. Lazara koji se spominje u dokumentima.

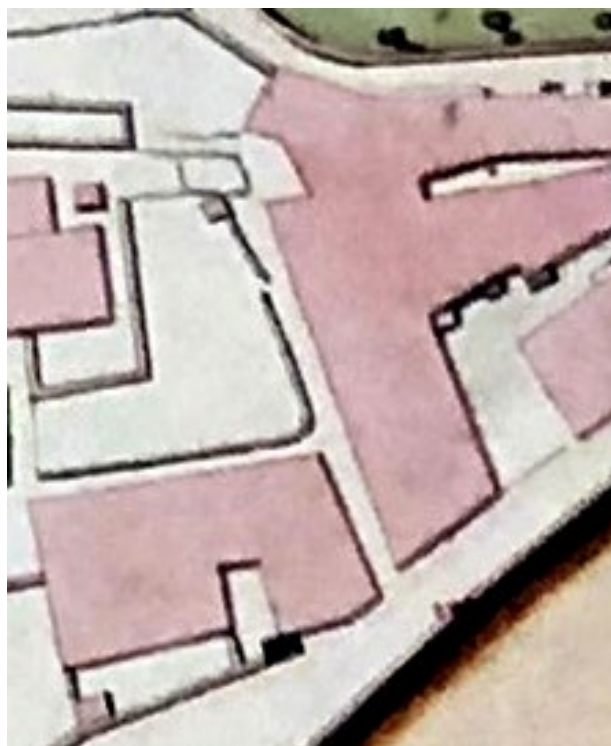
Detalj karte iz 1872. godine pohranjene u Kriegsarchivu u Beču

Na karti iz 1872. godine, koja je pohranjena u Kriegsarchivu u Beču, jasno je vidljiv južni i istočni ogradni zid parcele 1569. Na parcelu se dolazilo kroz sjeverni dio istočnog ogradnog zida pa se može zaljučiti da je pristup iz općinske ulice, koja se "penje" prema sjeveru, bio prilagođen razini zemlje na parceli tj. da je razina parcele bila zasigurno viša od prolaza prema južnom prolazu i bloku kuća. Taj zaključak proizlazi i iz provednih istraživanja, kao i iz činjenice da je prilikom izgradnje skladišta mlijeka (tzv. mljekare) 1964, godine podignut sjeverni potporni, betonski zid kako bi ulaz u zgradu bio iz prolaza na jugu.

Južni dio općinske ulice na toj karti nije proširen, nego je ucrtan prema današnjem stanju tako da se može pretpostaviti da je ta regulacija uspostavljena pročeljem uglovnice s brojem 666 koja je bila preoblikovana u periodu od 1837. do 1872. godine. U tom periodu je, isto tako, sagrađena i kuća na parceli (6)70 uz sjeverno pročelje i apsidu crkve te južni blok uz istočni potez općinske ulice, na dotadašnjim parcelama (15)76 i (15)7.

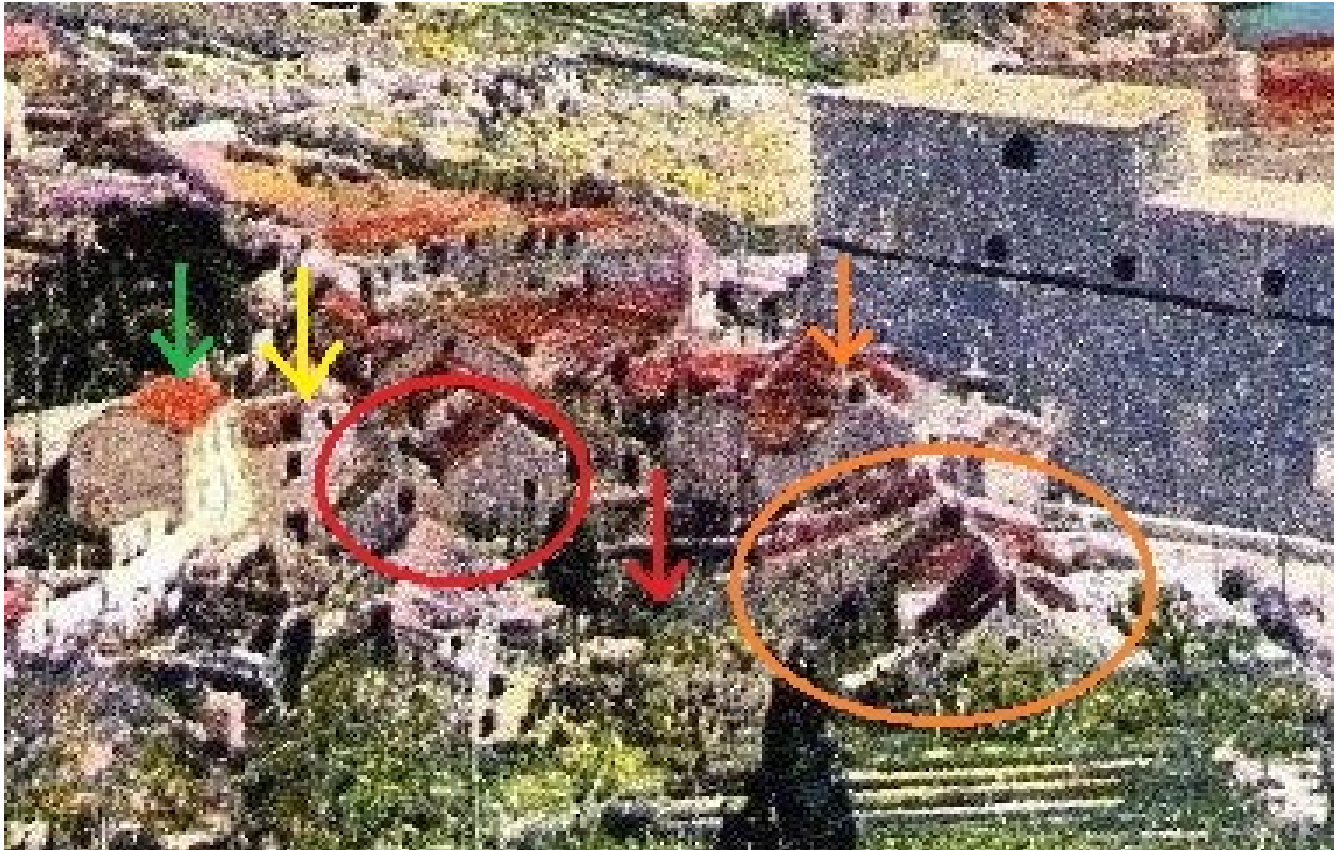
Pogled sa zapada na crkvu sv. Lazara i južnu kuću (zaokruženo crveno), blok kuća na jugozapadnom (zaokruženo narančasto) i jugoistočnom dijelu općinske ulice (narančasta strijelica), kuća uz sjeverni zid crkve (žuta strijelica) i tada novoizgrađena kuća na sjevernom dijelu općinske ulice (zelena strijelica) te zelena površina parcele 1569 s ogradnim zidom prema općinskoj ulici, početkom 20. stoljeća

Kuća na sjevernom dijelu općinske ulice, na parceli 671, izgrađena je početkom 20. stoljeća, prije izgradnje Gimnazije 1927. godine, kako je prikazano na fotografiji iz toga perioda na kojoj su vidljive i crkva s preslicom, južna kuća, jugozapadni i jugoistočni blok uz općinsku ulicu te parcela 1569 s ogradnim zidom.

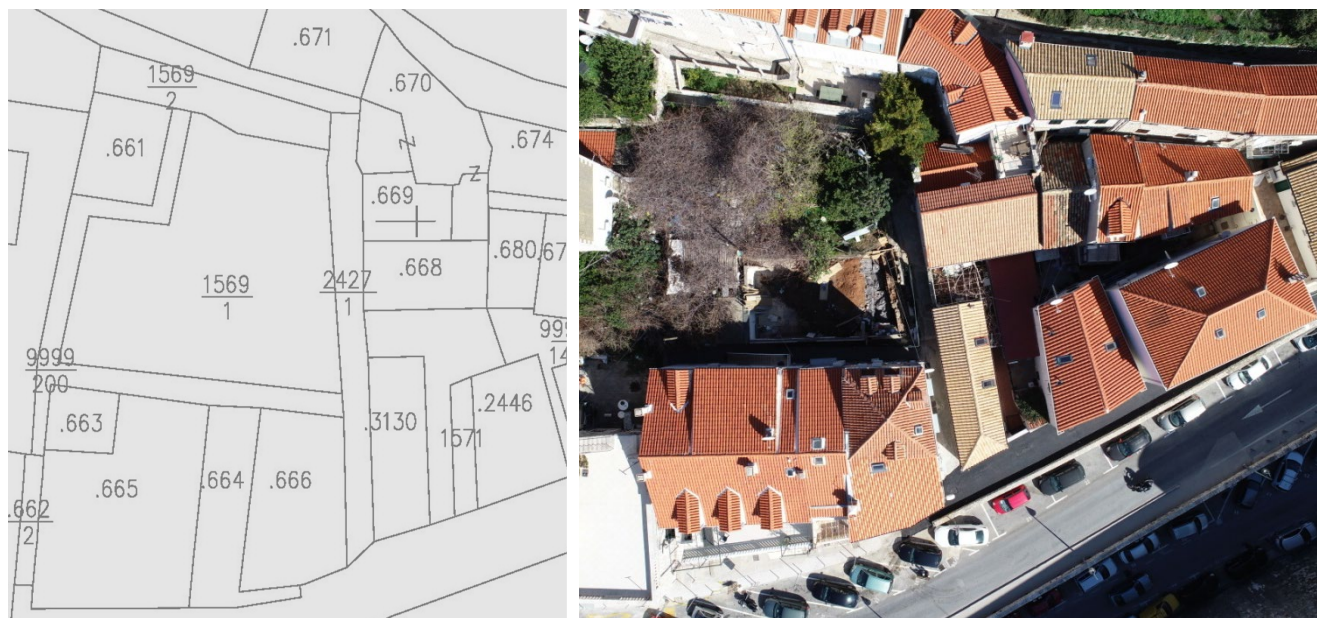
Suvremena katastraska karta prema "staroj izmjeri" (lijevo) i današnji zračni snimak na kojem su jasno vidljive dogradnje i nadogradnje jugozapadnog bloka uz nekadašnju općinsku ulicu (desno)

Crkva sv. Lazara danas pripada župi sv. Andrije, zapuštena je i izvan funkcije. Kuća uz južni zid crkve je stambena s recentno nadograđenim sjevernim dijelom tako da je, uz zadržanu razinu sljemena, sjeverna streha kraća, što cijelo krovništvo čini asimetričnim i neprimjerenim. I sve ostale spomenute kuće su stambene, a na južnom dijelu parcele 1569, koji danas ima zaseban katastarski broj 1569/1, je započeta gradnja stambeno poslovne kuće u gabaritima nekadašnjeg skladišta mlijeka ("mlijekare") koje je izgrađeno 1964. godine. Vjerojatno je tada i povijesna parcela 1569 podijeljena na južnu s brojem 1569/1 te izduženu, sjevernu s brojem 1569/2.

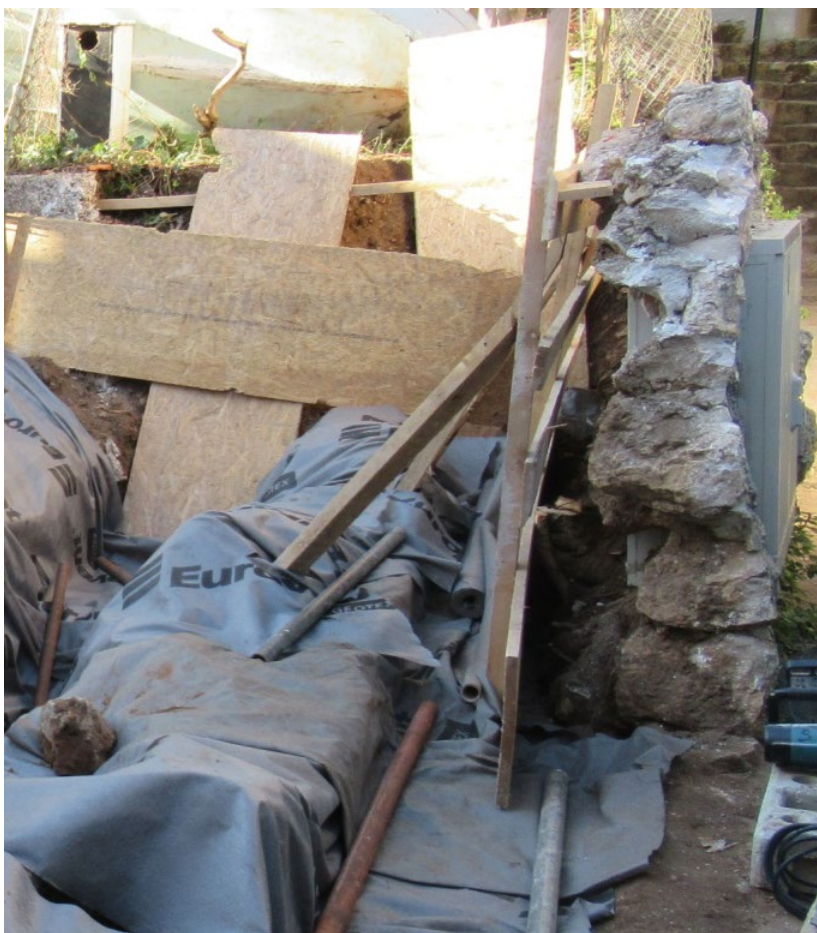
Tzv. suhozid (SJ 002) nesumnjivo je limitacijskog i sporno ambijentalnog karaktera. S obzirom da je ovaj zid, nakon provedenih istraživanja, samo privremeno učvršćen i prijeto mu rušenje, potrebno ga je što hitnije jednostavno ručno demontirati te deponirati na osigurani prostor u neposrednoj blizini.

Geotekstilom zaštićeni nalazi i privremena zaštita "shozida" od urušavanja

Nema potrebe za označavanjem kamenih jedinica jer se radi o akcidentalnom rekonponiranju, načinom na koji je zapravo i nastao. Uočeni spoliarij u njegovoj strukturi treba konzervatorski pregledati i dokumentirati. Ukoliko posjeduje svojstvo kulturnog dobra epigrafskog ili likovnog karaktera treba ga izolirati, a ukoliko ne posjeduje ponovno rekonponirati u suhozid kao argument u kamenu, iz vremenu njegovog nastanka.
